일본 원전사태의 문제와 교훈

장 순 용

KAIST 원자력 및 양자공학과

2011. 04.19(화) 19:00

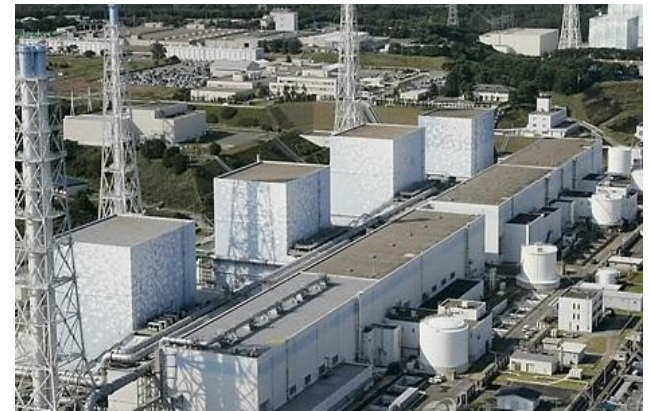
후쿠시마 제 1 원자력 발전소 : 1971년 운영을 시작한 비등형원자로 6기

호기	1	2	3	4	5	6
용량(MWe)	460	784	784	784	784	1,100
상업 운전 개시일	'71.03	'74.07	'76.03	'78.10	'78.04	'79.10
현황	운전중 자동 정지			정기점검중

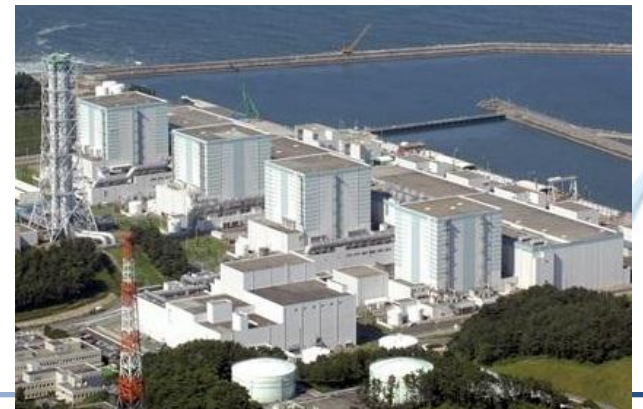
후쿠시마 제 2 원자력 발전소 : 1982년 운영을 시작한 비등형원자로 4기

호기	1	2	3	4
용량(Mwe)	1,100	1,100	1,100	1,100
상업 운전 개시일	'82.04	'83.02	'85.06	'87.08
현황	운전중 자동 정지

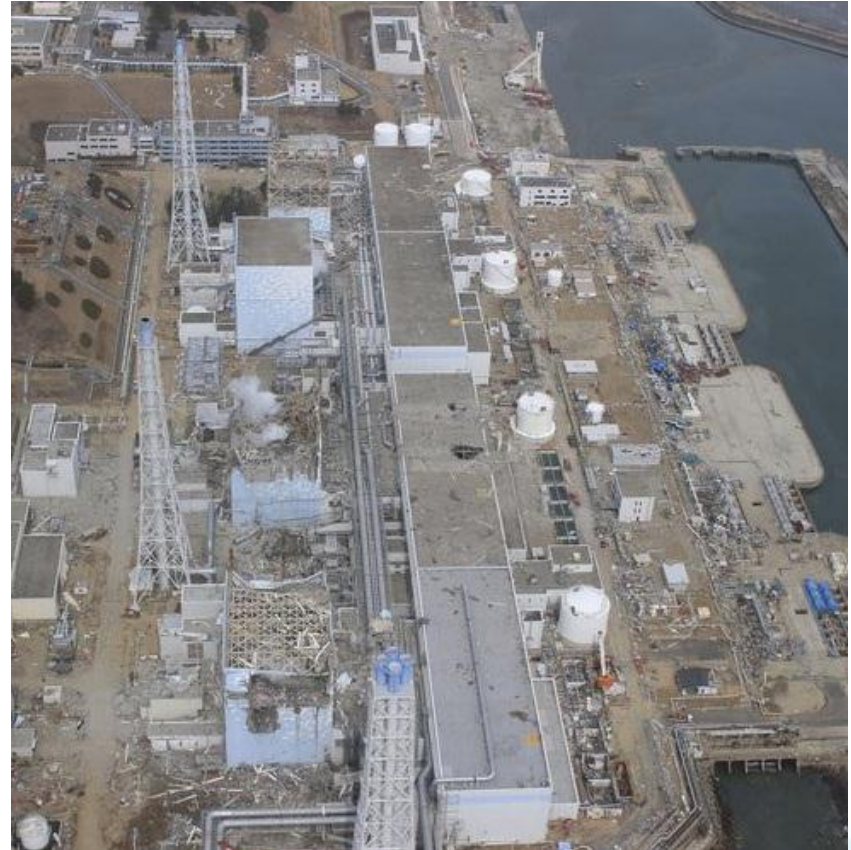
사고 후 후쿠시마 제 1 발전소의 모습

지진 발생

원자로 자동 정지

비상디젤발전기 가동

해일로 인한 소내·외
전원공급 상실

냉각수 유입 중단으로
핵연료 가열

수소 폭발

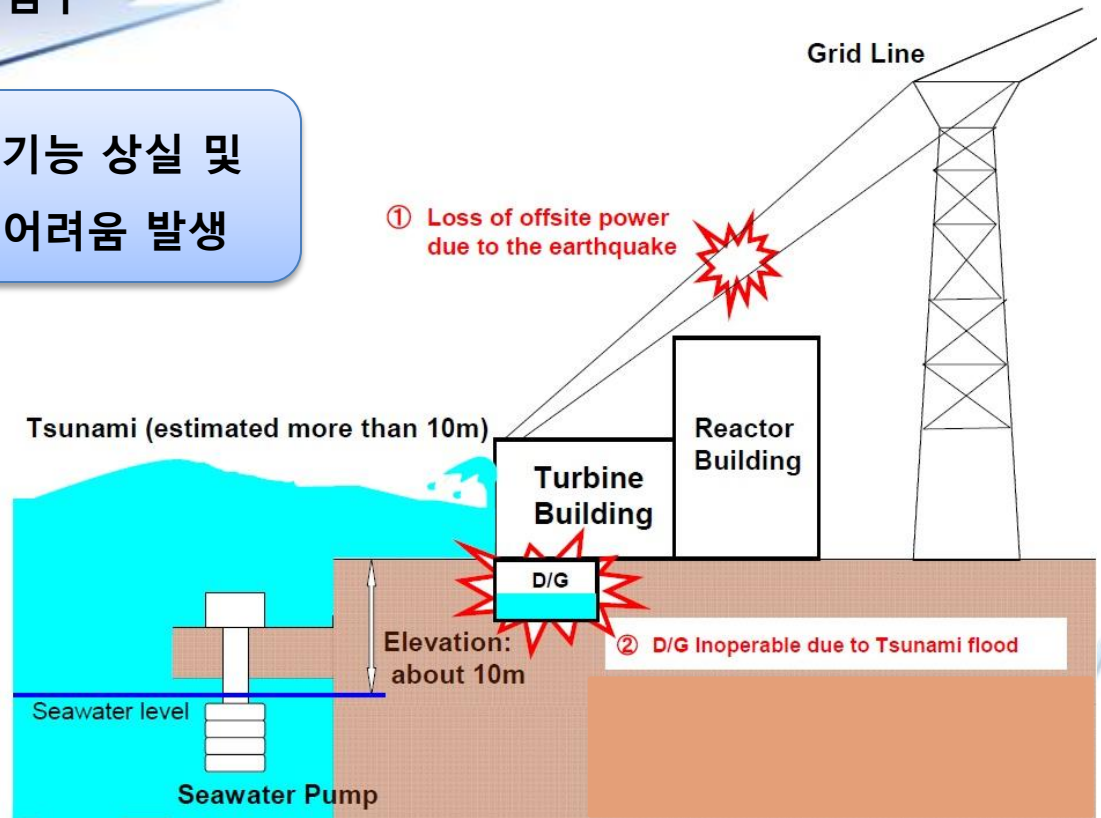
비상 디젤발전기가 터빈 건물 아래에 위치

해일로 인한 침수

비상시스템으로서의 기능 상실 및
복구시 침수로 인한 어려움 발생

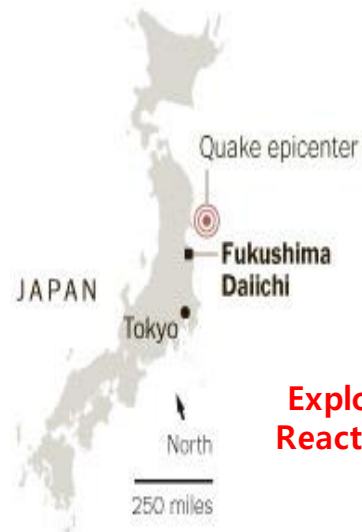
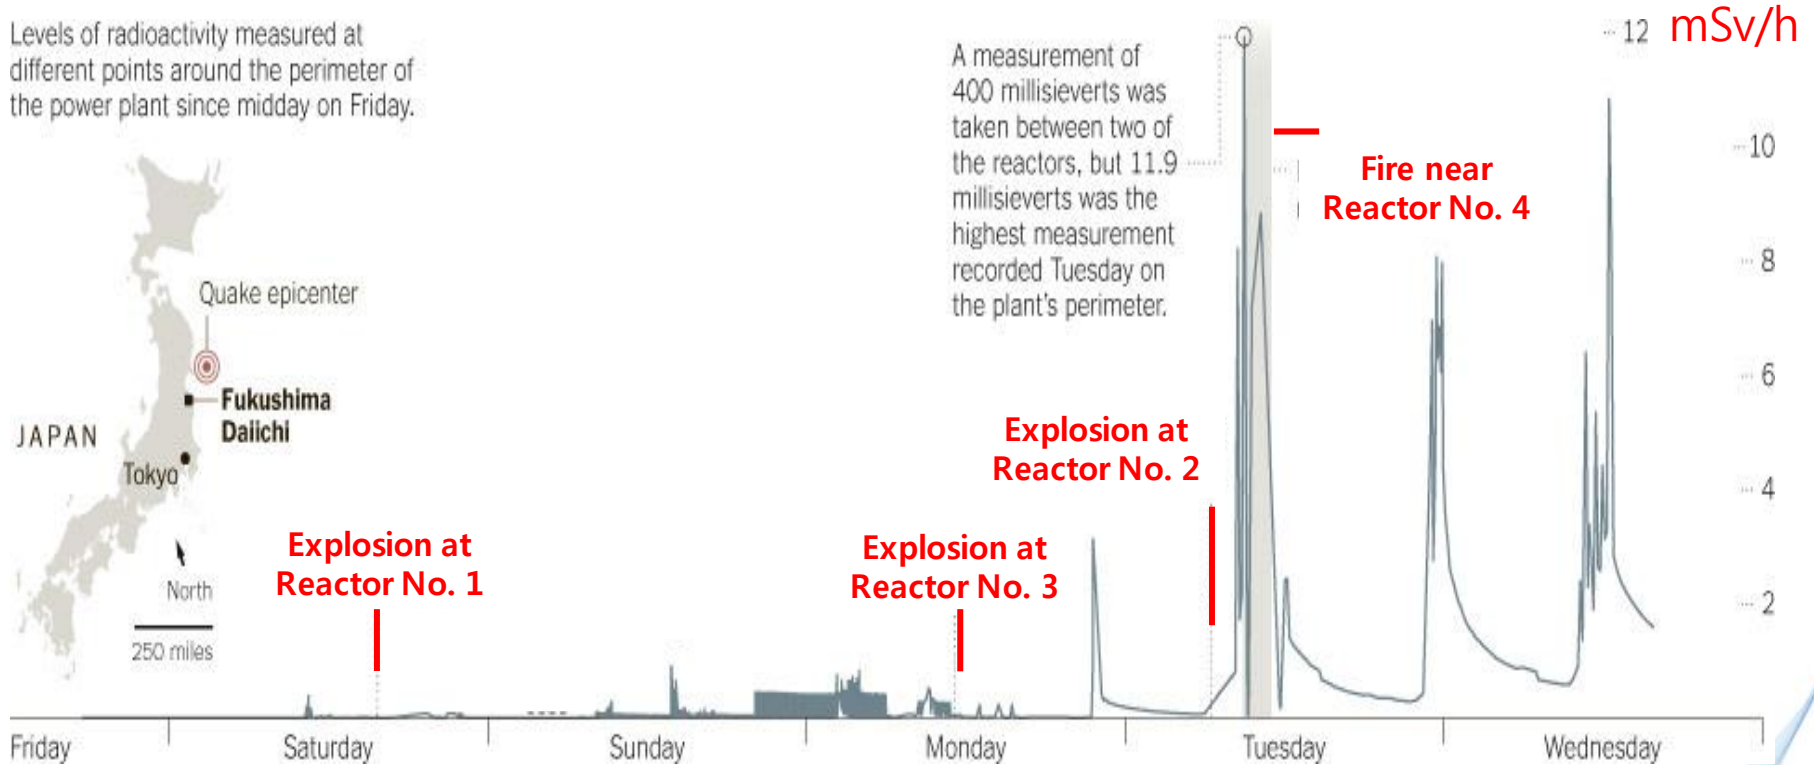
사고 후 후쿠시마의 방사선 준위

Levels of radioactivity measured at different points around the perimeter of the power plant since midday on Friday.
